## Dokumentacja Fotograficzna

### *„Renowacja ścian wewnętrznych oraz żyrandoli w kościele p.w. Matki Boskiej Królowej Polski w Sominach”*

*Prace konserwatorskie i restauratorskie ścian, stropu i empory oraz dwóch żyrandoli z drewnianego kościoła z 1755-57r. w Sominach*

Fotografie- stan obecny.

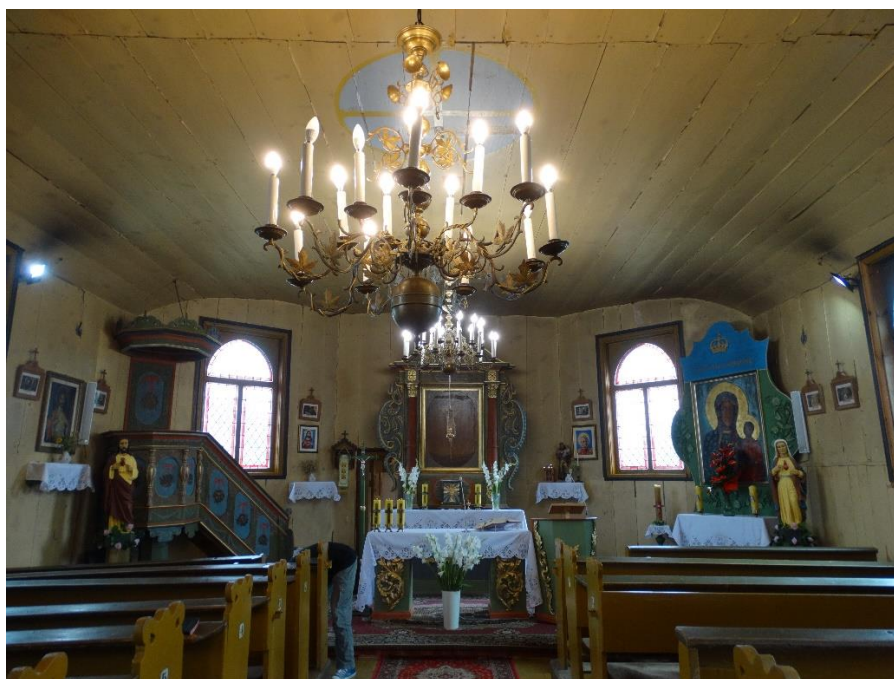
Widok na prezbiterium.

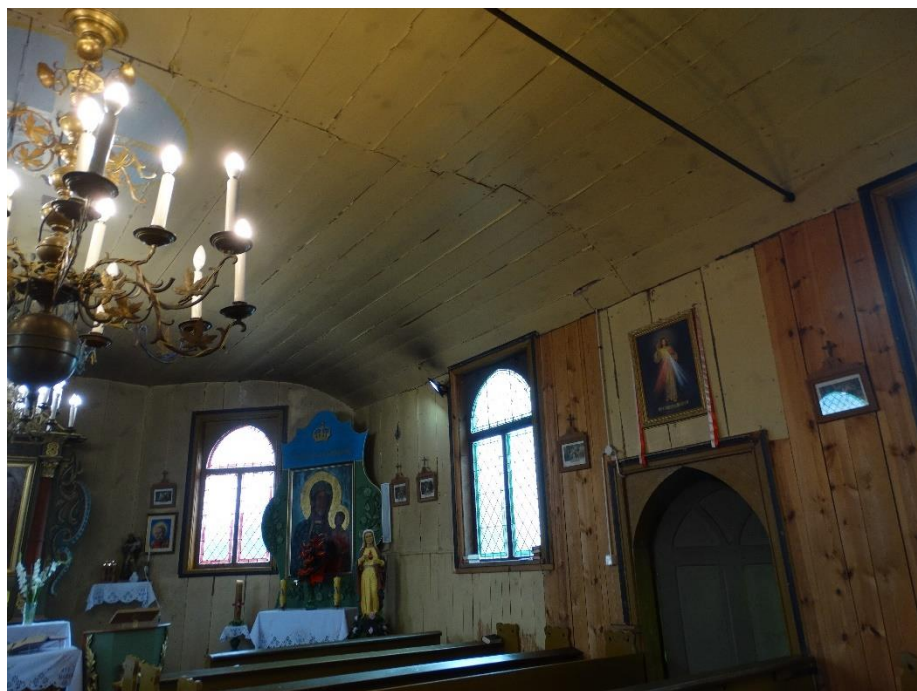
Widok na ścianę południową.

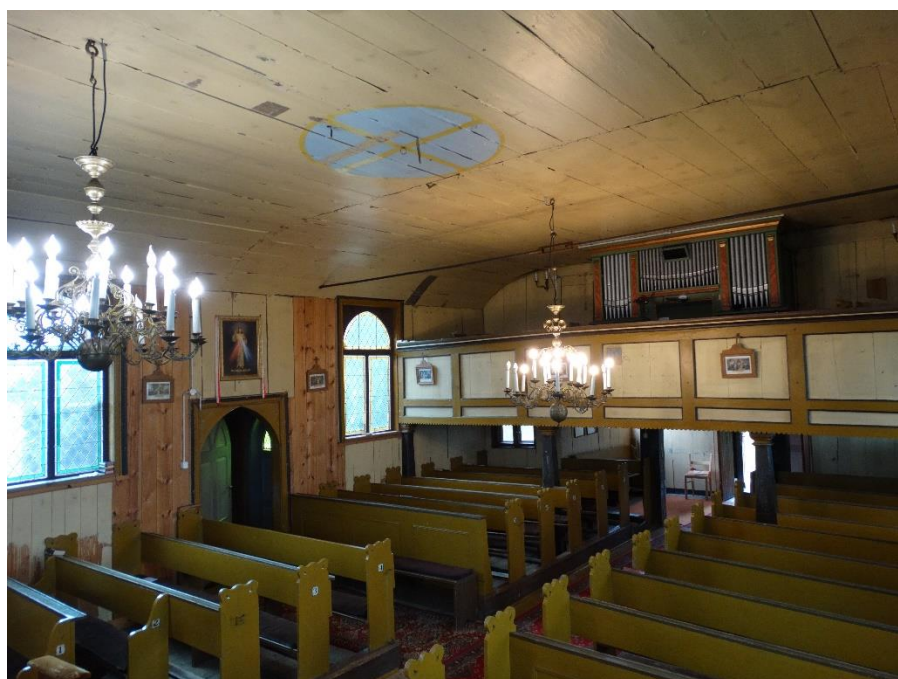
Widok na ścianę południową i chór.

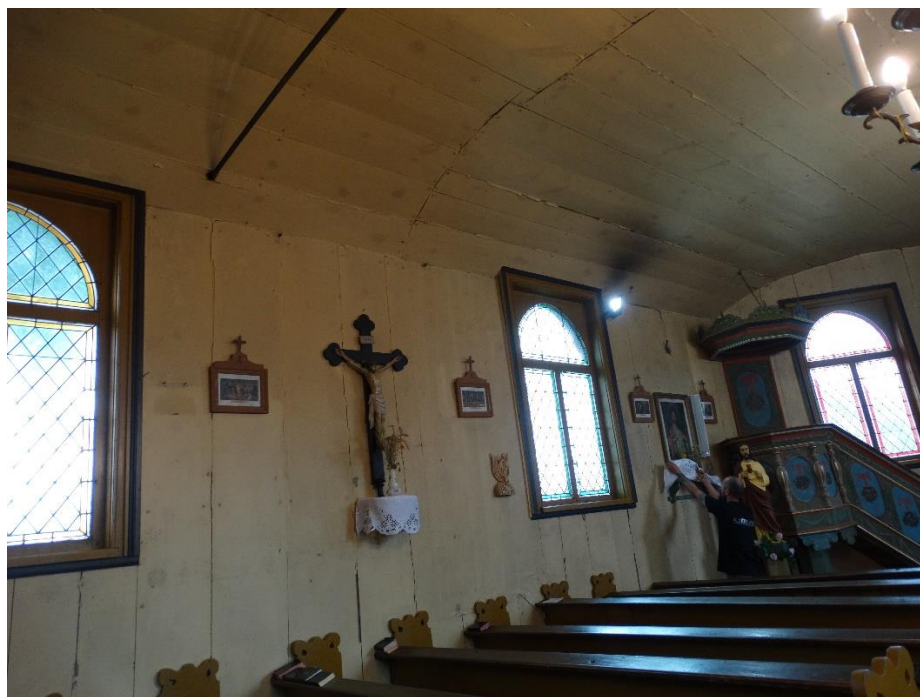
Widok na ścianę północną.

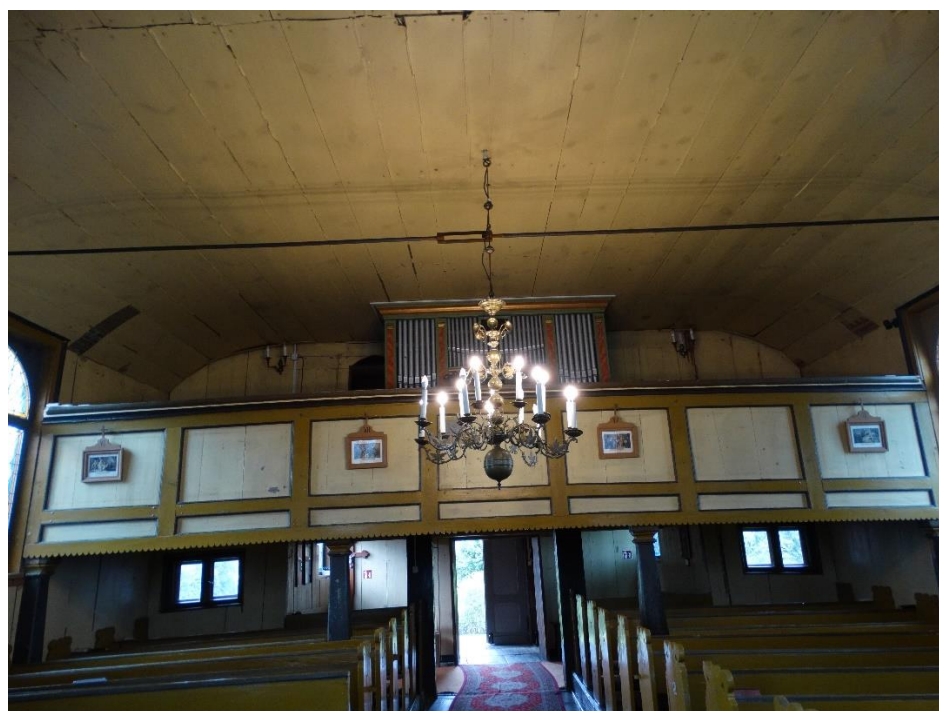
Widok na chór.

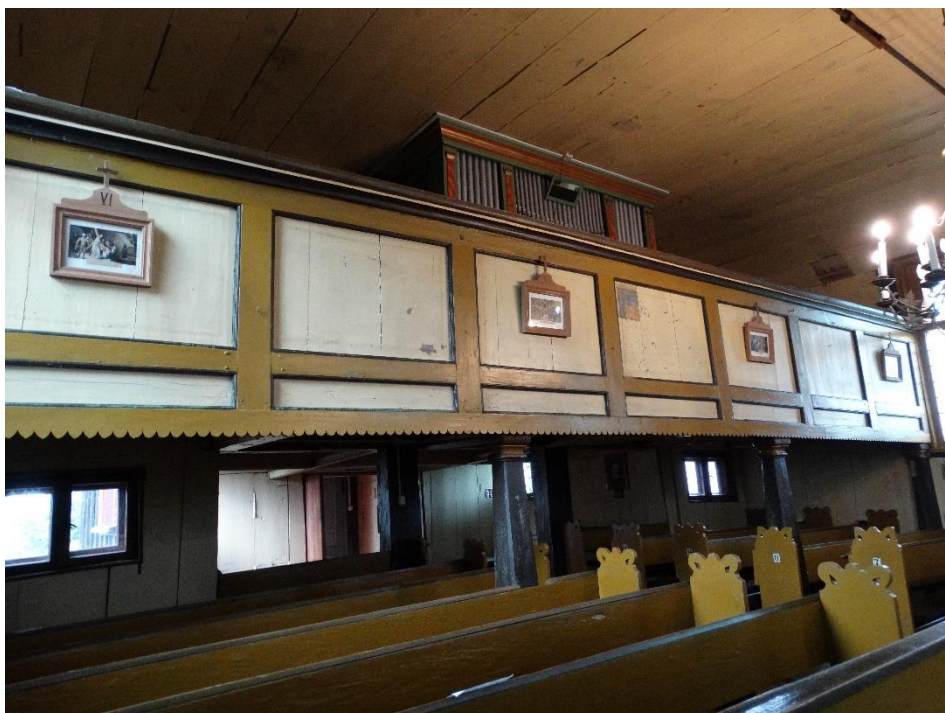
Widok na chór.

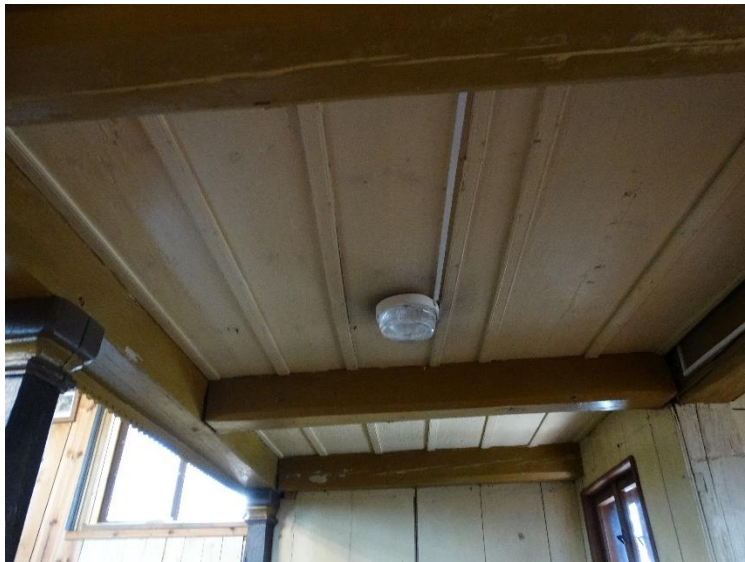
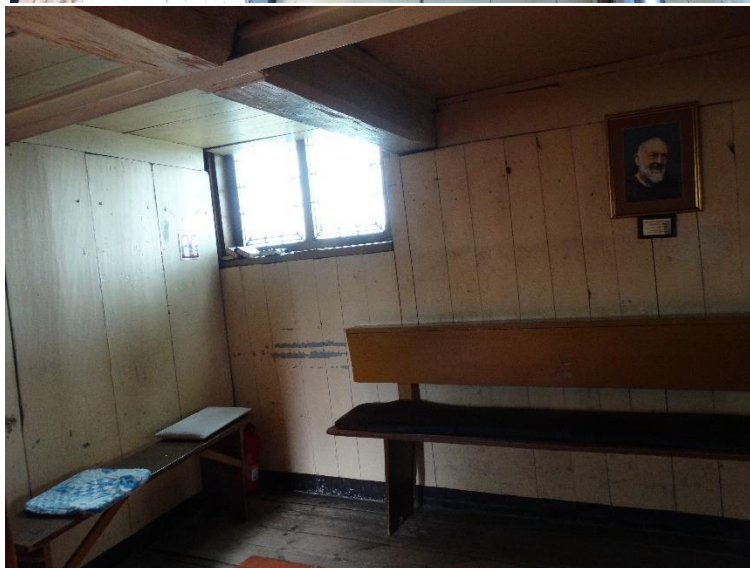
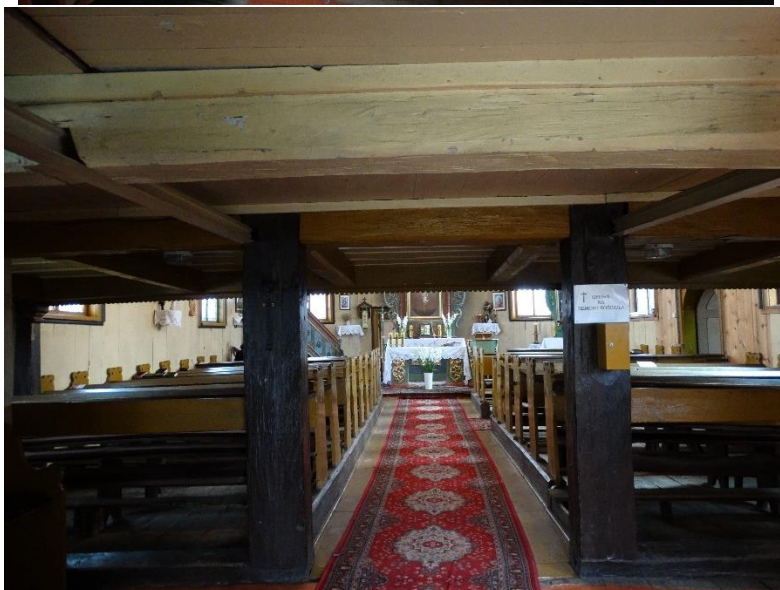
Fotografie ukazujące obecny stan podchórz

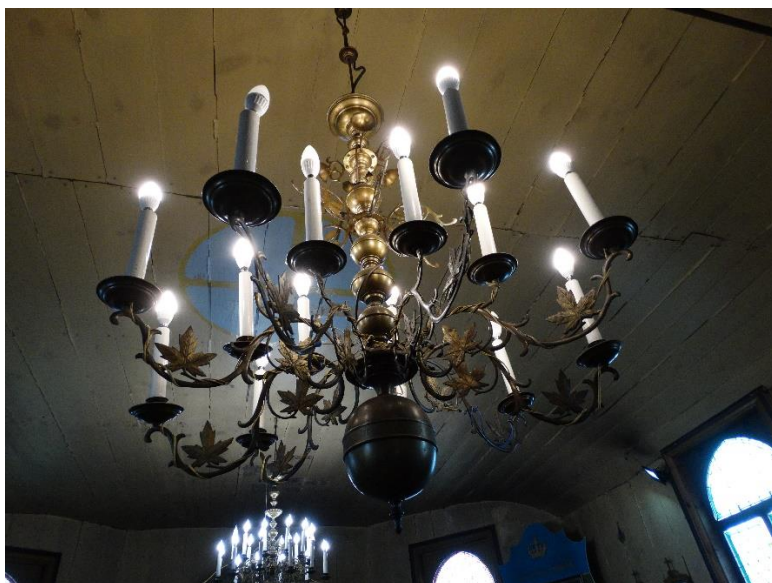
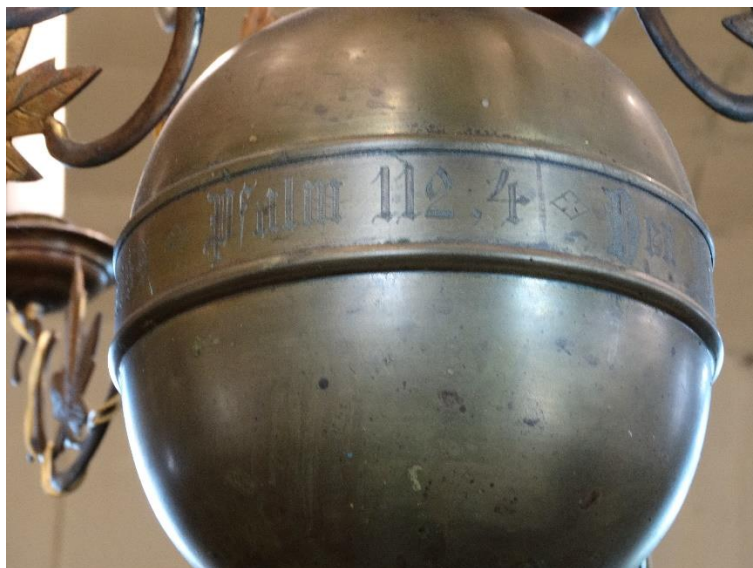
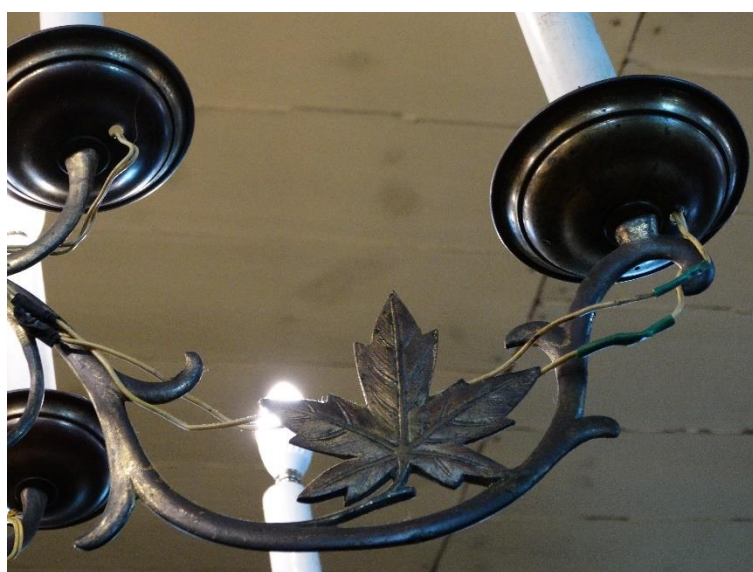
Żyrandol od strony chóru (z inskrypcją na kuli)

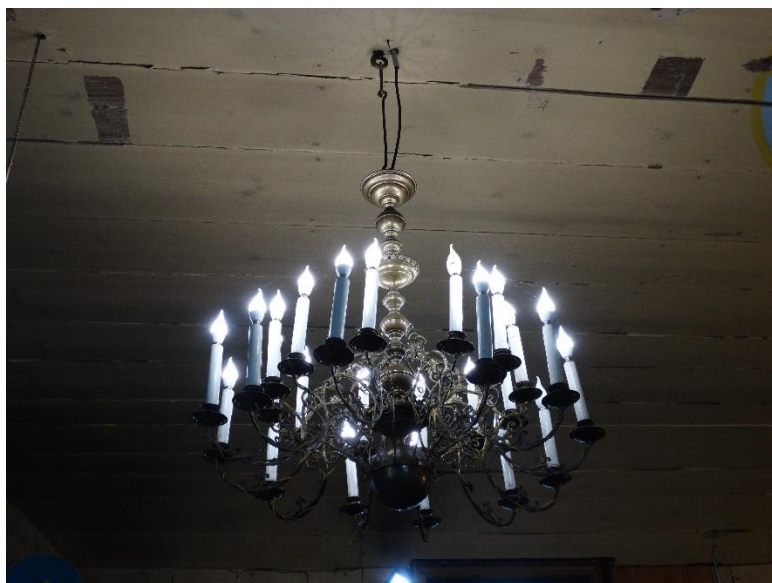
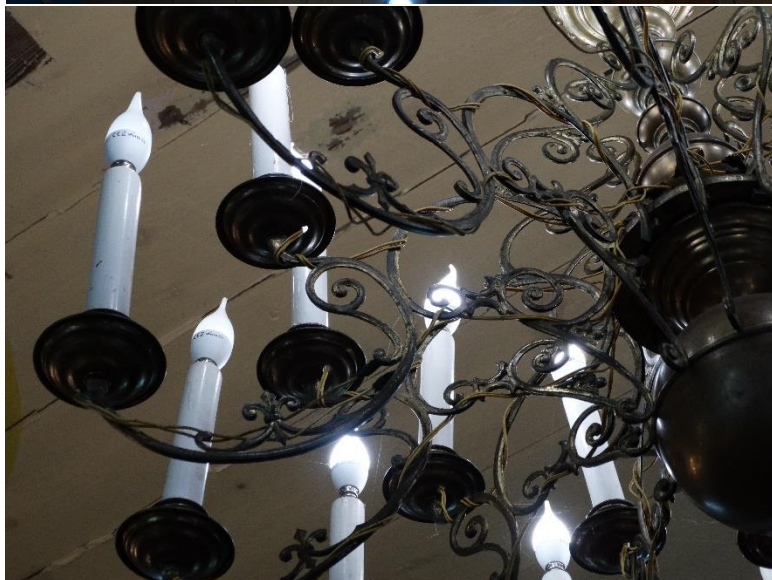
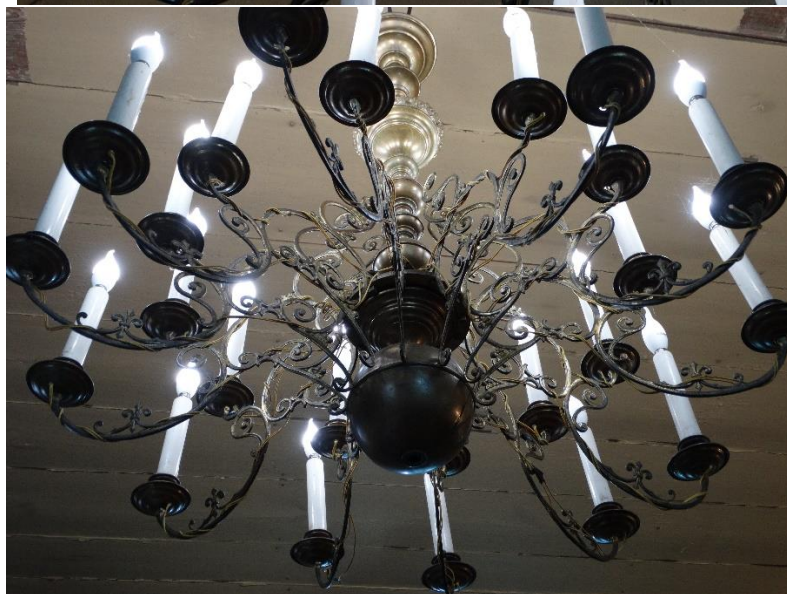
Żyrandol od strony prezbiterium.
