PROGRAM PRAC BUDOWLANO - KONSERWATORSKICH  
ŚCIAN WIEŻY ORAZ KOPUŁY  
KOŚCIOŁA P.W. ŚW. MARII MAGDALENY W UGOSZCZY

**Przedmiot:** Wieża kościoła pw. św. Marii Magdaleny w Ugoszczy

Celem opracowania jest ocena stanu zachowania ścian oraz kopuły wieży i przyczyn jej zniszczeń oraz sformułowanie programu prac konserwatorskich i naprawczych ratującego obiekt przed dalszą destrukcją oraz przywrócenie jego wartości ekspozycyjnej. W programie zostanie przedstawiony szczegółowy zakres prac, proponowane materiały konserwatorskie oraz technologia wykonania konserwacji i napraw.

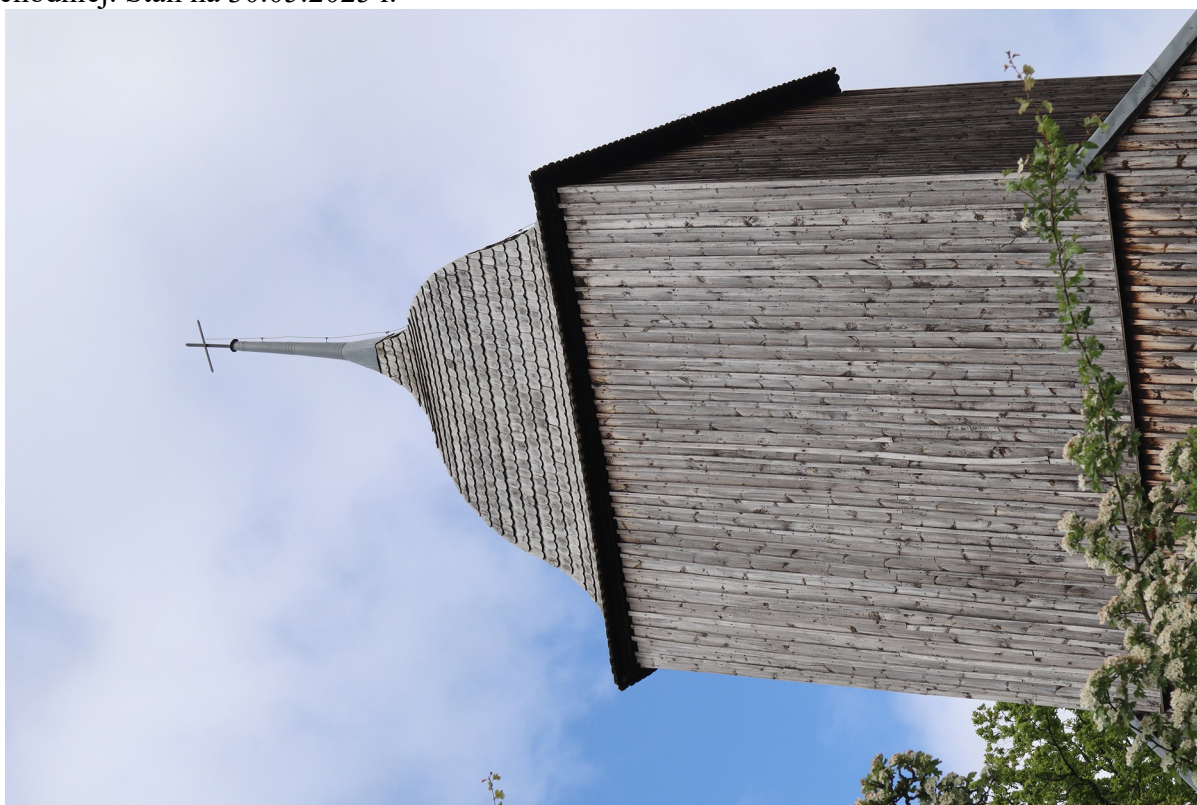
Ryc. 3. Widok ogólny wieży kościoła od strony zachodniej. Stan na 30.05.2025 r.

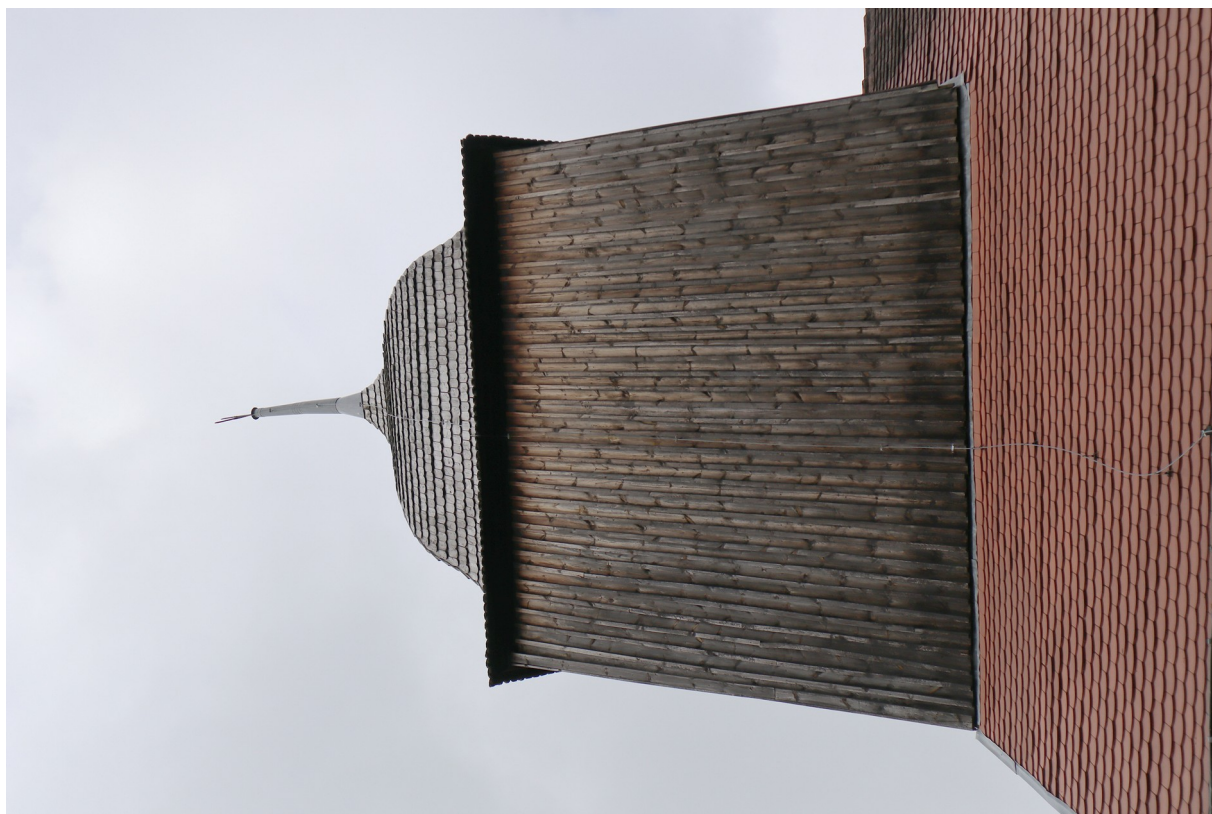
zaobserwowano braków w odeskowaniu, ani wyraźnych odkształceń. Punktowo (na elewacji południowej) zauważono poluzowanie listewek i niewielkie odchylenie od ściany – spowodowane prawdopodobnie rozsychaniem i wypaczaniem drewna lub zbyt słabym dobiciem listew do desek oraz pojedyncze podłużne pęknięcie deski (po prawej stronie) – być może wada technologiczna materiału.

Ryc. 4. Widok ogólny wieży kościoła od strony południowej. Stan na 30.05.2025 r.

11. Konserwacja odeskowania. Najbardziej zniszczone elementy (jeżeli zajdzie taka potrzeba) wymienić na nowe. Nowe deski dostosować do wymiarów i grubości zastanych, stosować drewno zaimpregnowane i suche. Zarówno nowe deski, jak również oryginalne należy zabezpieczyć przed szkodliwym działaniem czynników atmosferycznych (wilgoć, promieniowanie UV). Proponuje się zastosować naturalny impregnat, jakim jest smoła drzewna, która ochroni materiał, a ponadto dopasuje się kolorystycznie do odeskowania przybudówek. Ostateczny kolor zależy od gatunku i gładkości drewna.

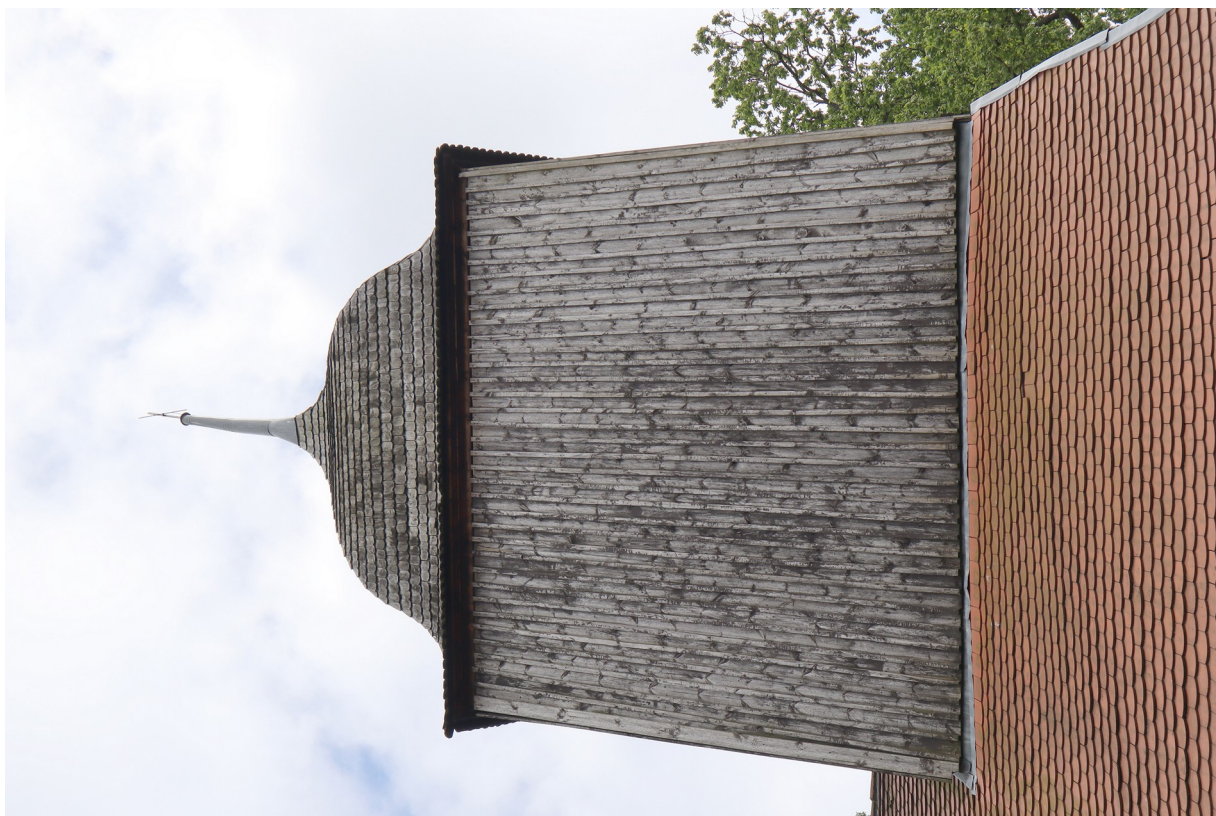
Obróbka blacharska w miejscu styku wieży z połacią dachu (zwłaszcza na elewacji północnej) fałduje i nie przylega prawidłowo do powierzchni dachówki, co może być przyczyną nawiewania śniegu i dostawania się wilgoci do wnętrza wieży.

Ryc. 6. Widok ogólny wieży kościoła od strony północnej. Stan na 30.05.2025 r.

stronie zachodniej itd). Montaż wykonać w takim samym systemie, jak uprzednio (oszalowanie ścian deskami, krycie styków listwami), zastosować gwoździe ocynkowane. Obróbkę blacharską pomiędzy połacią dachu, a ścianą wieży, zdemontować, wyprostować i zamontować ponownie.

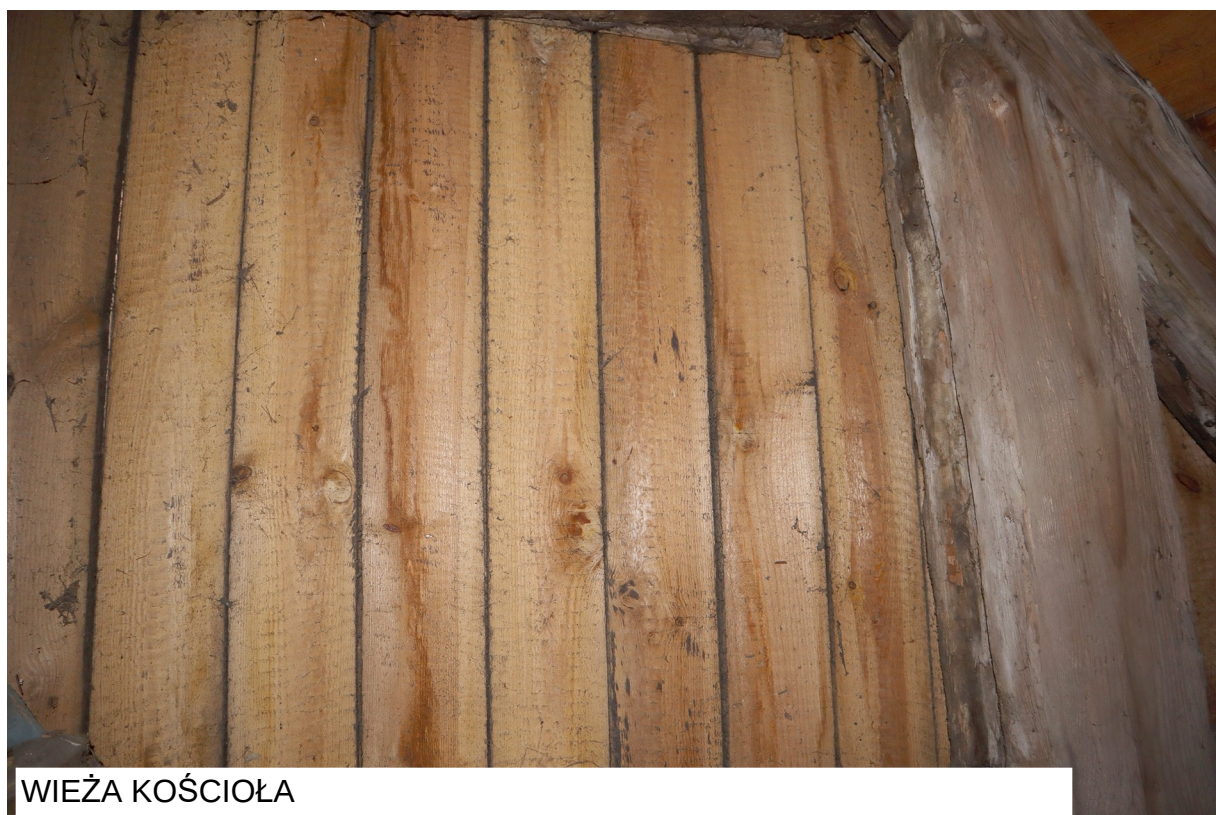
W trakcie przeglądu więźby dachowej przyjrano się również elewacji zachodniej od strony wewnętrznej. Deski mają zdrowy kolor i zwartą strukturę. Nie zaobserwowano wyraźnej korozji biologicznej materiału, ani działalności drewnojadów. Jedynie miejscowo (przy krawędziach) zauważono szare plamy – możliwa sinizna drewna.

Ryc. 7. Fragment odeskowania ściany zachodniej wieży widziany od wewnątrz więzby dachowej. Widoczny zadowalający stan zachowania desek. Stan na 30.05.2025 r.
