PROGRAM PRAC BUDOWLANO - KONSERWATORSKICH  
WIEŻBY DACHOWEJ WIEŻY  
KOŚCIOŁA PW. ŚW. MARII MAGDALENY W UGOSZCZY

Struga, czerwiec 2025

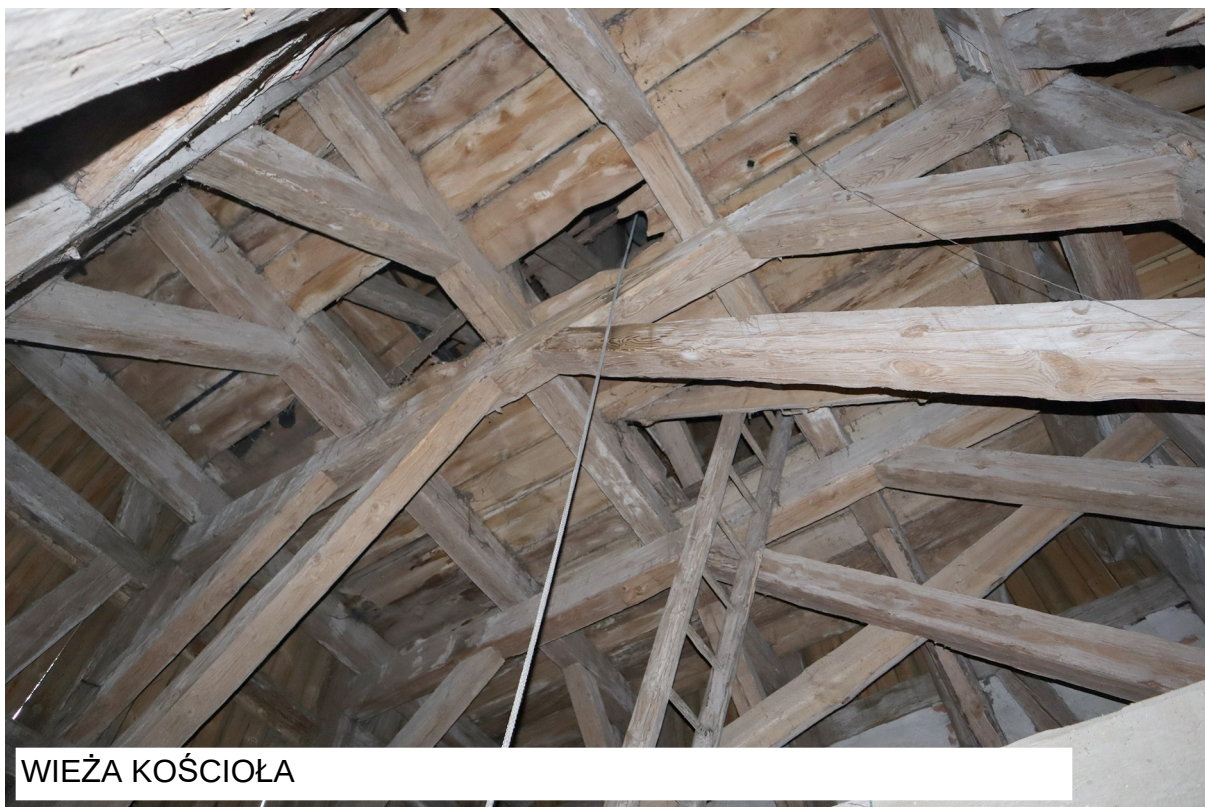
Ryc. 4. Widok stropu we wieży kościoła. Widoczne braki w odeskowaniu i drabina oraz wąż prowadzący na kolejny poziom. Stan na 30.05.2025 r.

11. Wymiana desek stropów na nowe o grubszym przekroju, niż deski zastane. Materiał należy uprzednio zaimpregnować.
12. Impregnacja drewna nowego. Nowe drewno należy uprzednio zaimpregnować, aby zapewnić mu ochronę przeciw wilgoci, grzybom i owadom, jak również ogniovi, a następnie koniecznie wysezonować przed wbudowaniem, aby zapewnić utrwalenie związków toksycznych i umożliwić odparowanie rozpuszczalników. Podczas remontu drewno poddaje się jedynie impregnacji uzupełniającej, która polega na wykonaniu (na terenie budowy) poprawek, koniecznych na skutek uszkodzenia drewna podczas transportu, dopasowania elementów w miejscu zaciosu, przetarc lub przecięć, a także dodatkowym zabezpieczeniu powierzchni stykających się z murem. Impregnację wykonać metodą pędzlowania, spryskiwania lub kąpieli, stosując odpowiedni preparat. Proponuje się zastosowanie preparatu Fobos M4 (do zastosowania wyłącznie wewnątrz obiektu; działanie wody grozi wymyciem środka).

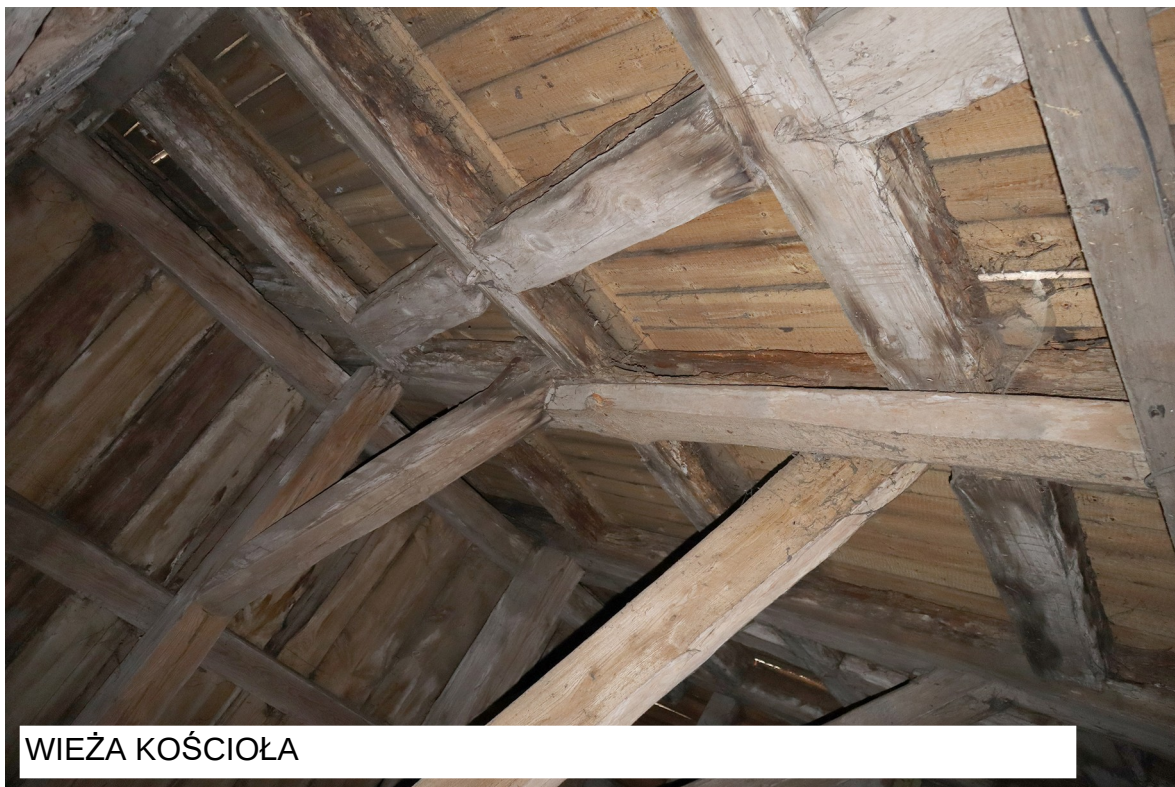
Belki konstrukcyjne wieży (rygle, słupy i zastrzały) pełniące jednocześnie funkcję ścian zachodniej kościoła wykazują analogiczne zniszczenia, jednak ubytki drewna w miejscach łączenia są znacznie mniejsze.

Ryc. 6. Fragment konstrukcji ryglowej we wnętrzu wieży kościoła (widocznej od strony zachodniej). Ściana wieży jest przedłużeniem elewacji zachodniej kościoła. Stan na 30.05.2025 r.

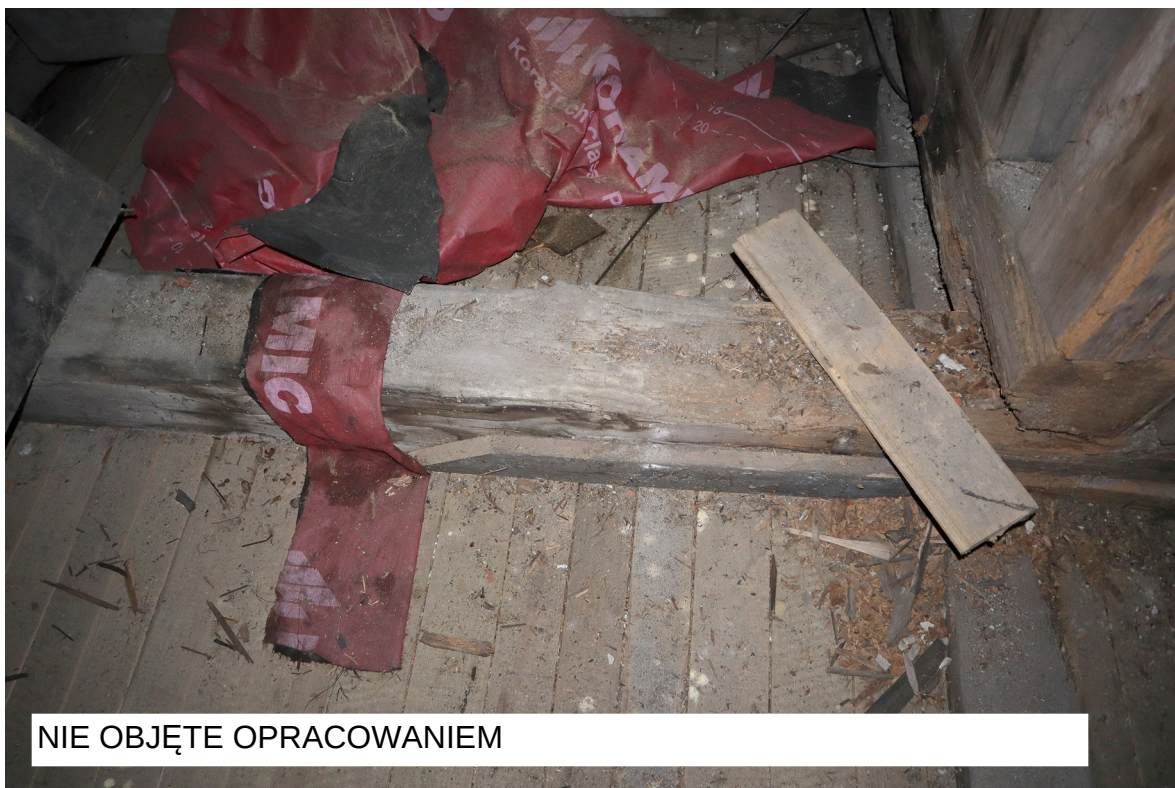
Całość poddasza zaśmiecona, znajduje się tam mnóstwo przedmiotów kultu religijnego, luźnych desek oraz śmieci. Konstrukcję pokrywają pajęczyny oraz kurz w grubej warstwie.

Ryc. 7. Fragment stropu znajdującego się bezpośrednio nad chórem. Widoczne odeskowanie podłogi oraz śmieci zalegające na poddaszu kościoła. Stan na 30.05.2025 r.

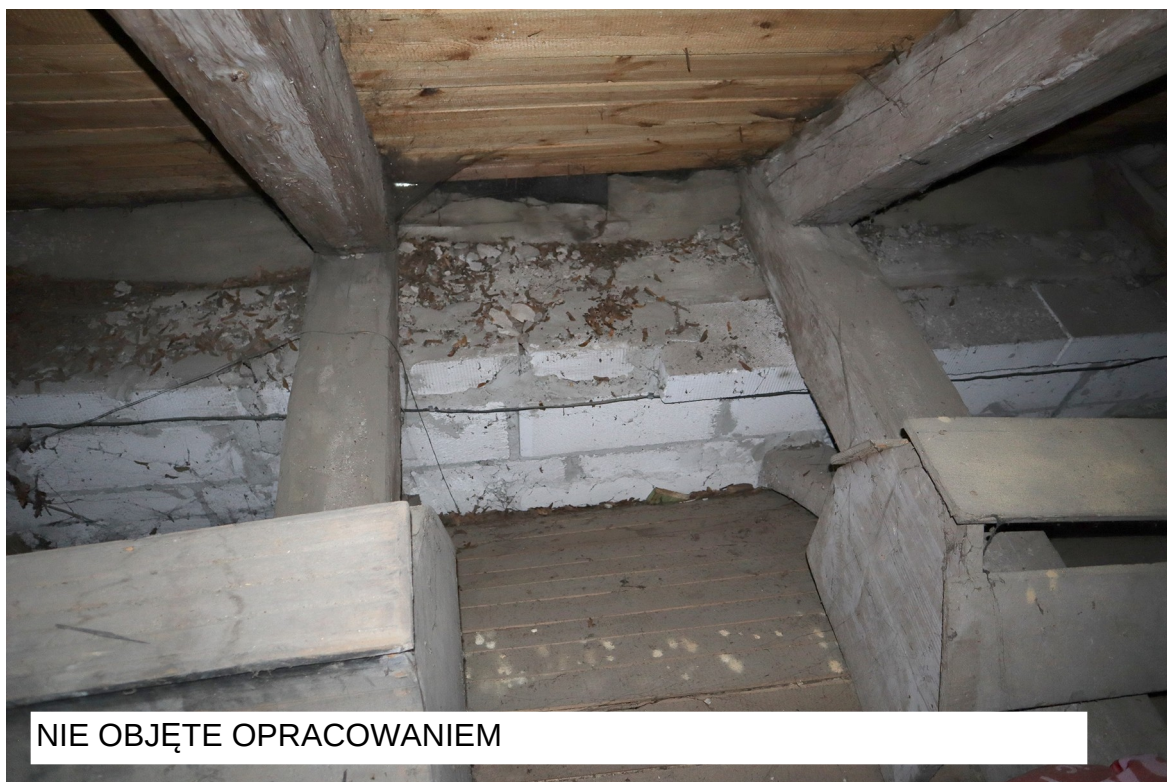
Belki wiązarowe w miejscu podpierania krokwi spoczywają bezpośrednio na murku wymurowanym z gazobetonu. Brak izolacji drewna może powodować utrzymywanie wilgoci, a co za tym idzie wzmożoną korozję biologiczną.

Ryc. 8. Fragment murlaty oraz belki wiązarowe opierające się na murze. Widoczny brak izolacji pomiędzy drewnianą konstrukcją, a murem. Stan na 30.05.2025 r.

10. Wykonanie izolacji. Należy pamiętać o odpowiedniej izolacji w miejscu łączenia drewna z murem. Proponuje się użycie papy termozgrzewalnej lub papy na tekturze. Sam mur uprzednio oczyścić i nasycić preparatem grzybobójczym.

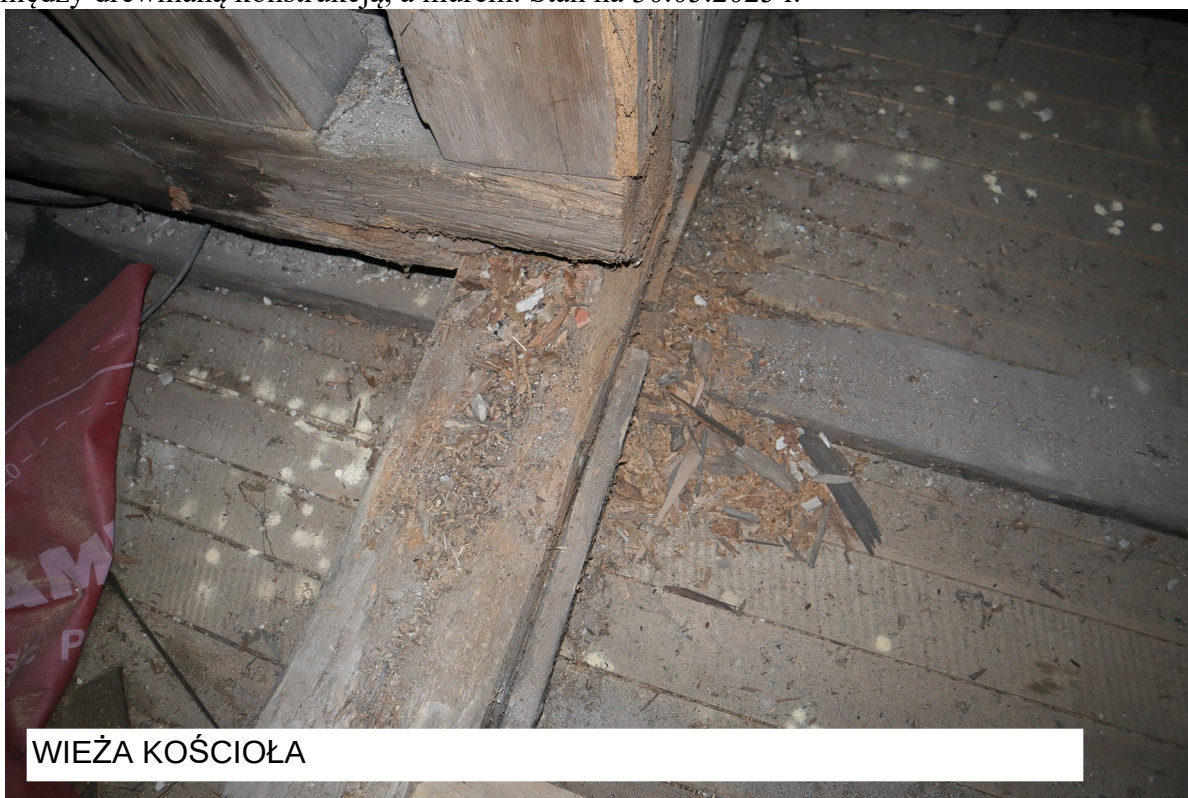
Aktywność owadów widoczna jest na powierzchni elementów drewnianych w postaci odsłoniętych korytarzy. Miejscowo na deskach stropu zaobserwowano regularne kopczyki jasnej mączki drzewnej, wysypującej się z otworów wylotowych. Może to wskazywać na aktywne żerowisko ksylofagów.

Ryc. 9. Fragment drewnianej konstrukcji. Widoczne fragmenty zbutwiałego drewna osypujące się na podłogę, a także kopczyki pyłu drzewnego, będące świadectwem aktywnego żerowania

drewnojadów. Stan na 30.05.2025 r.

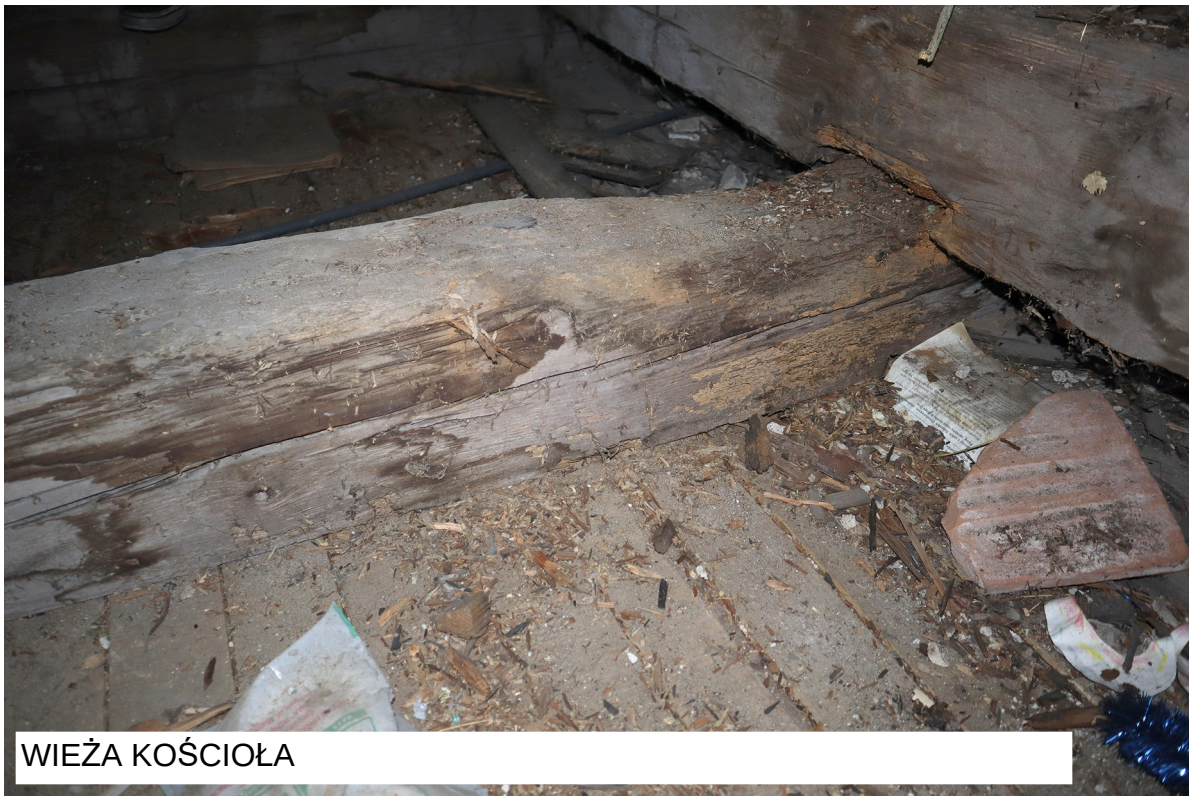
Belki konstrukcyjne (tj. płatwie, belki wiązarowe, rygle, słupy, zastrzały, miecze, jętki, podwaliny, krokwie) widziane z najniższego poziomu więźby są w fatalnym stanie, spowodowanym szeroko zakrojoną korozją biologiczną drewna. Zainfekowany grzybami materiał wykazuje przebarwienia, od barwy białej, poprzez szarą, aż do brunatnej. Biały nalot na powierzchni sugeruje obecność białej zgnilizny drewna. Porażone drewno mięknie, traci masę, łatwo ugina się pod naciskiem oraz kruszy w palcach na włókniste fragmenty. Drewno skorodowane jest do tego stopnia, że z łatwością można odrywać kawałki. W miejscach ubytków zaobserwowano brunatny rozkład drewna powodujący kurczenie się materiału i jego rozpad na pryzmatyczne klocki (w końcowej fazie rozkładu drewno można rozetrzeć w palcach na proszek). Największe zniszczenia zaobserwowano w miejscach łączenia podwaliny wieży ze słupami oraz płatwiami stropowymi i jętkami. Korozja drewna w postaci dużych ubytków materiału spowodowała wycieranie i rozluźnienie połączeń, a w konsekwencji osiadanie konstrukcji.

Ryc. 10. Fragment oryginalnej więźby wieży. Widoczne wyraźne zmniejszenie przekroju płatwii spowodowane zaawansowaną korozją biologiczną. Stan na 30.05.2025 r.

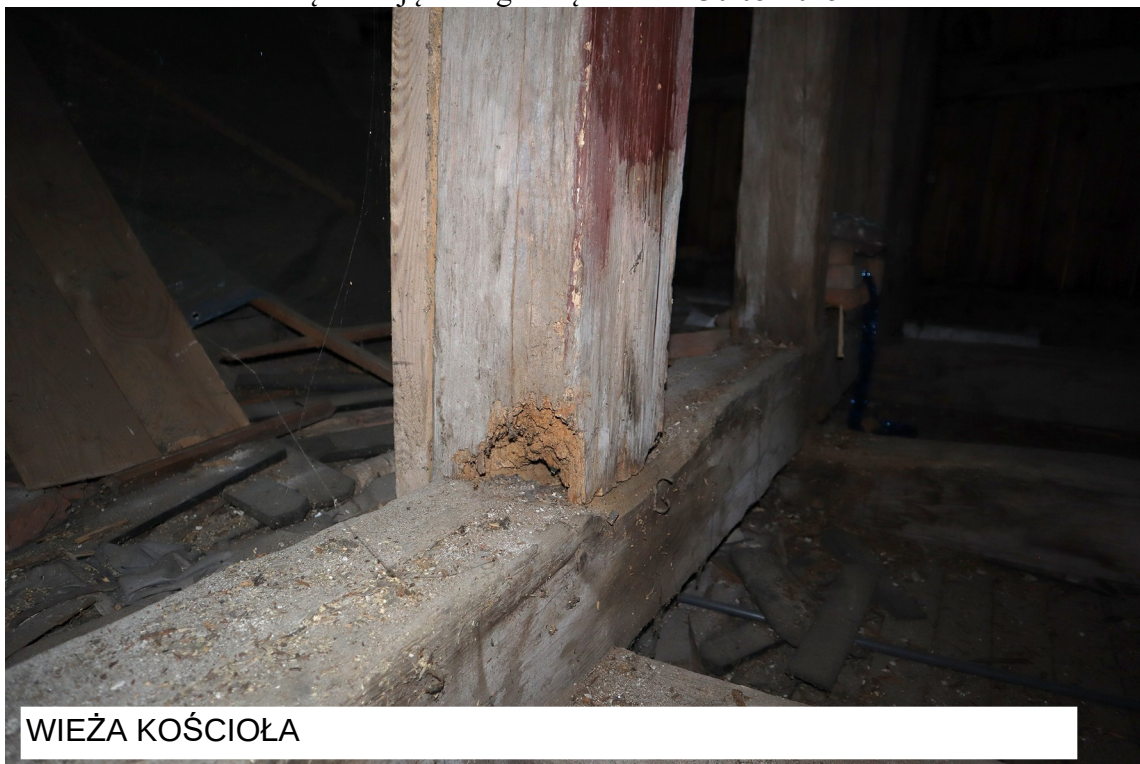
Ryc. 11. Fragment oryginalnej więźby wieży. Widoczna zaawansowana korozja biologiczna drewna - w postaci dużego ubytku - w miejscu łączenia słupa z podwaliną wieży. Stan na 30.05.2025 r.

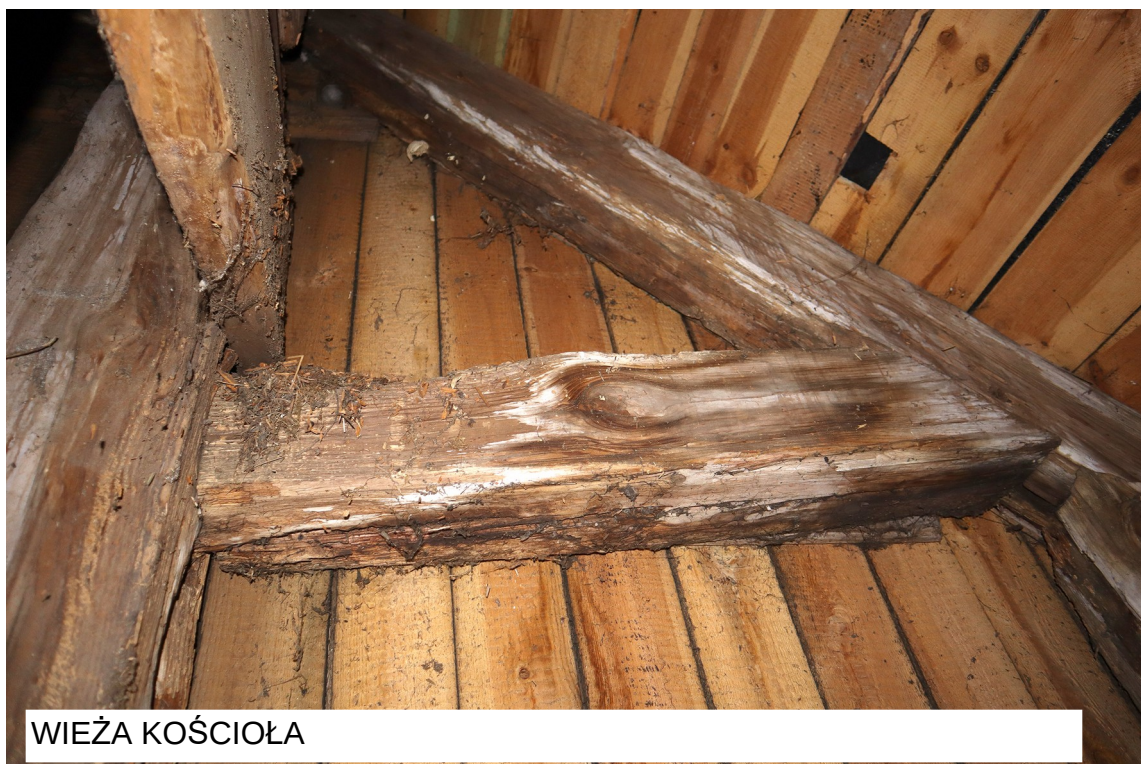
Ryc. 12. Fragment oryginalnej więźby wieży – miejsce łączenia słupa z krokwią i mieczem. Widoczna zaawansowana korozja biologiczna drewna w postaci białych nalotów i brunatnych przebarwień. Stan na 30.05.2025 r.

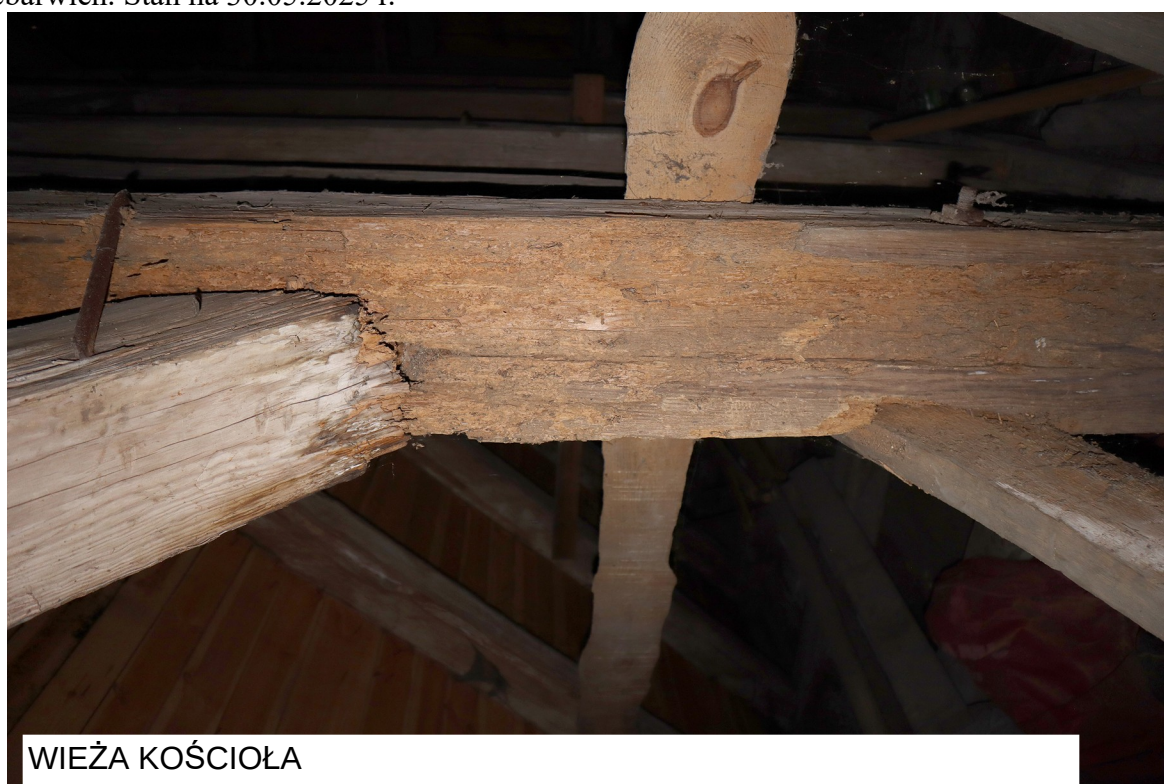
Ryc. 13. Fragment oryginalnej więźby wieży – miejsce łączenia słupa z mieczem. Widoczna zaawansowana korozja biologiczna słupa, którego lico zostało całkowicie zniszczone oraz

zniszczona końcówka miecza w miejscu łączenia elementów. Stan na 30.05.2025 r.

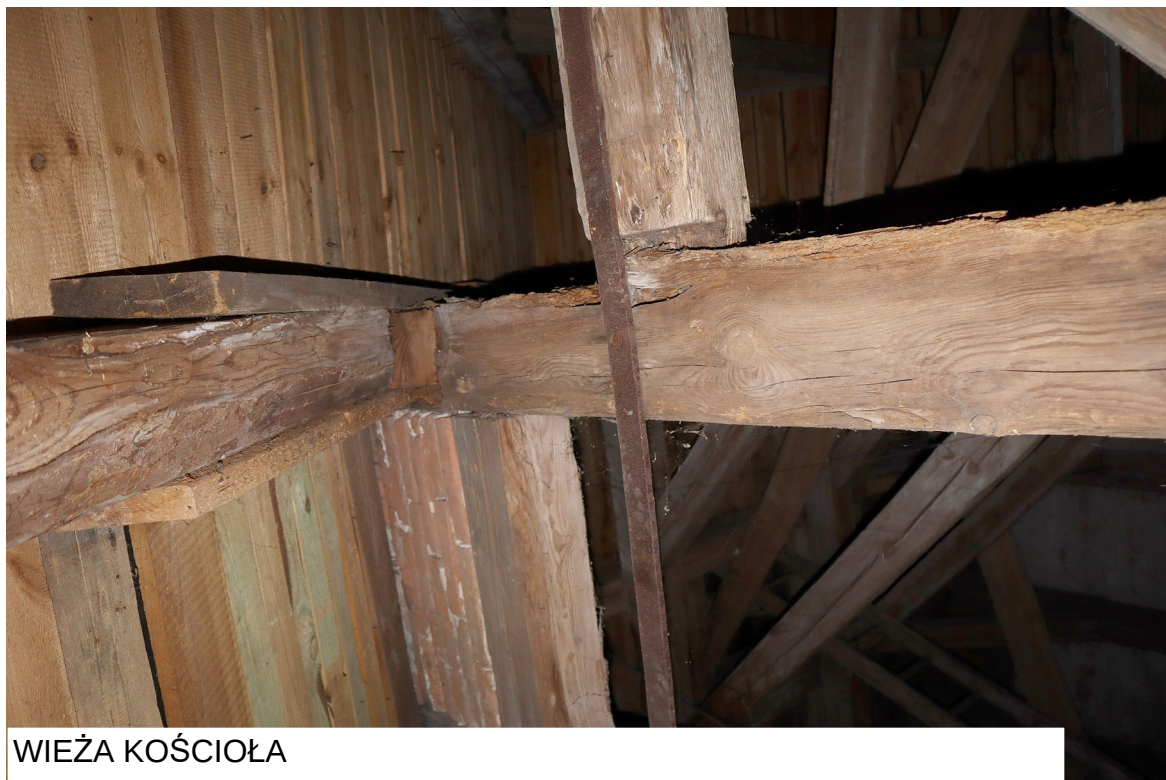
Ryc. 14. Fragment oryginalnej więźby wieży. Widoczne zmniejszenie przekroju słupa oraz czop płatwii górnej, który wysunął się z gniazda. Stan na 30.05.2025 r.

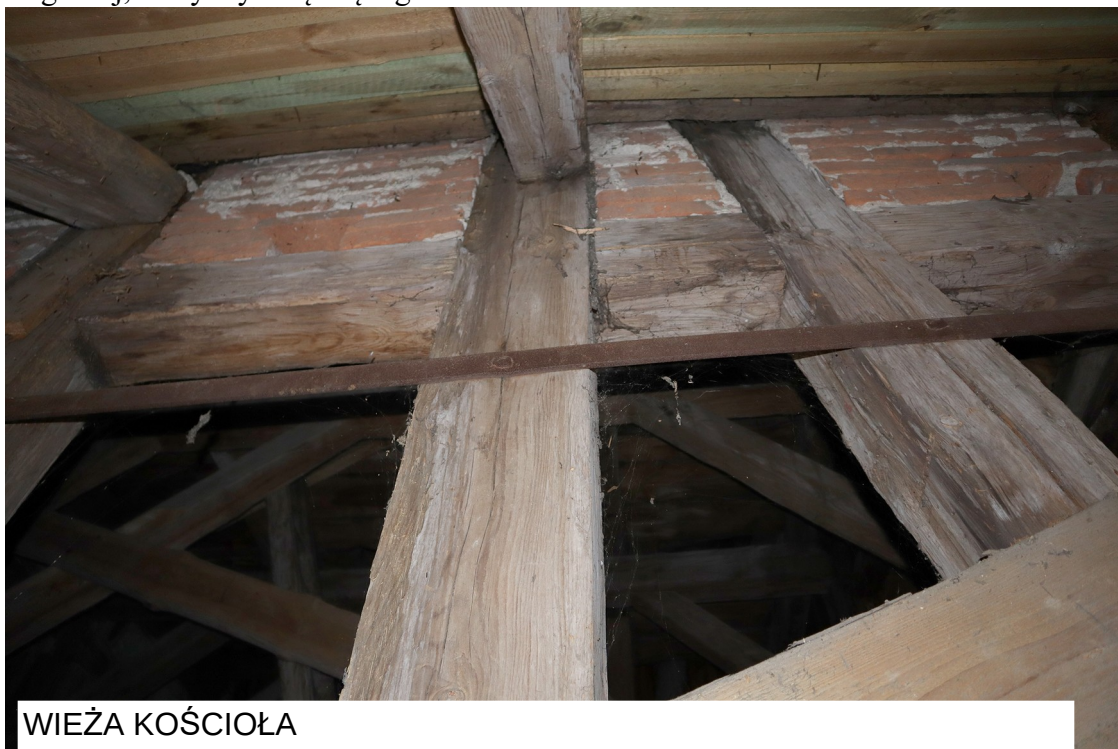
Niektóre pola pomiędzy belkami zamknięto przemurowaniem z cegły. Takie rozwiązanie ma prawdopodobnie usztywnić konstrukcję, bądź podeprzeć niektóre z belek. Cegły w niektórych polach są otynkowane. Zauważono braki cegły w poszczególnych polach oraz mniejsze ubytki, a także miejscowe odpadanie tynku.

Ryc. 15. Fragment oryginalnej więźby. Widoczne замуrowanie cegłą przestrzeni pomiędzy płatwią górną, a połacią dachu w celu usztywnienia konstrukcji. Rozwiązanie oryginalne. Stan na 30.05.2025 r.

8. Cegły wmurowane pomiędzy belkami należy zdemontować, ze względu na bezpieczeństwo podczas prac oraz potrzebę konserwacji samego materiału. Cegły najbardziej zniszczone wymienić na nowe, pozostałe oczyścić, wzmocnić i ponownie wmurować.

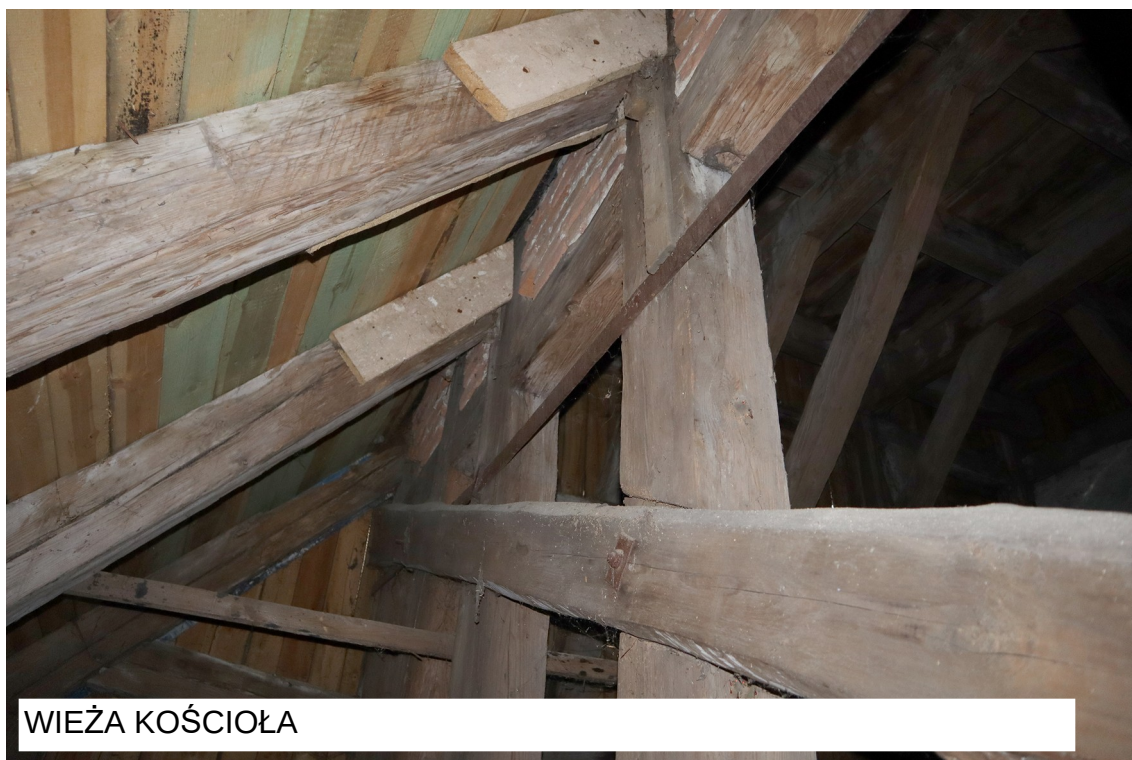
wykonania. Wzmocnienia niektórych belek wykonano za pomocą nakładek z desek przymocowanych gwoździami w miejscu łączenia słupów z podwaliną lub dłuższych belek przylegających bezpośrednio do konstrukcji ryglowej ściany zachodniej. Dodatkowo dodano belki ukośne oraz pionowe pełniące rolę słupów oraz belki spinające krokwie dachu ze słupami wieży. Drewno dodane jest w dobrym stanie i aktualnie nie wykazuje śladów korozji, jednak miejsca łączeń nowego materiału z drewnem oryginalnym są z całą pewnością poluzowane. Zastosowano również wtórne wzmocnienia metalowe w postaci krótkich listew łączących słupy z mieczami, a także listwy długie - spinające konstrukcję drewnianą pod wieżą od strony zewnętrznej. Miejscowo zaobserwować można metalowe łączniki w postaci podkładki i śruby. Aktualnie wszystkie elementy metalowe przejawiają silną korozję.

Ryc. 16. Fragment więźby wieży. Widoczne wtórne wzmocnienia konstrukcji w postaci krótkich desek po obu stronach krokwi; długiej deski przytwierdzonej do słupów za pomocą metalowych śrub oraz długiej metalowej listwy spinającej słupy. Wszystkie elementy metalowe przejawiają ślady zaawansowanej korozji. Stan na 30.05.2025 r.

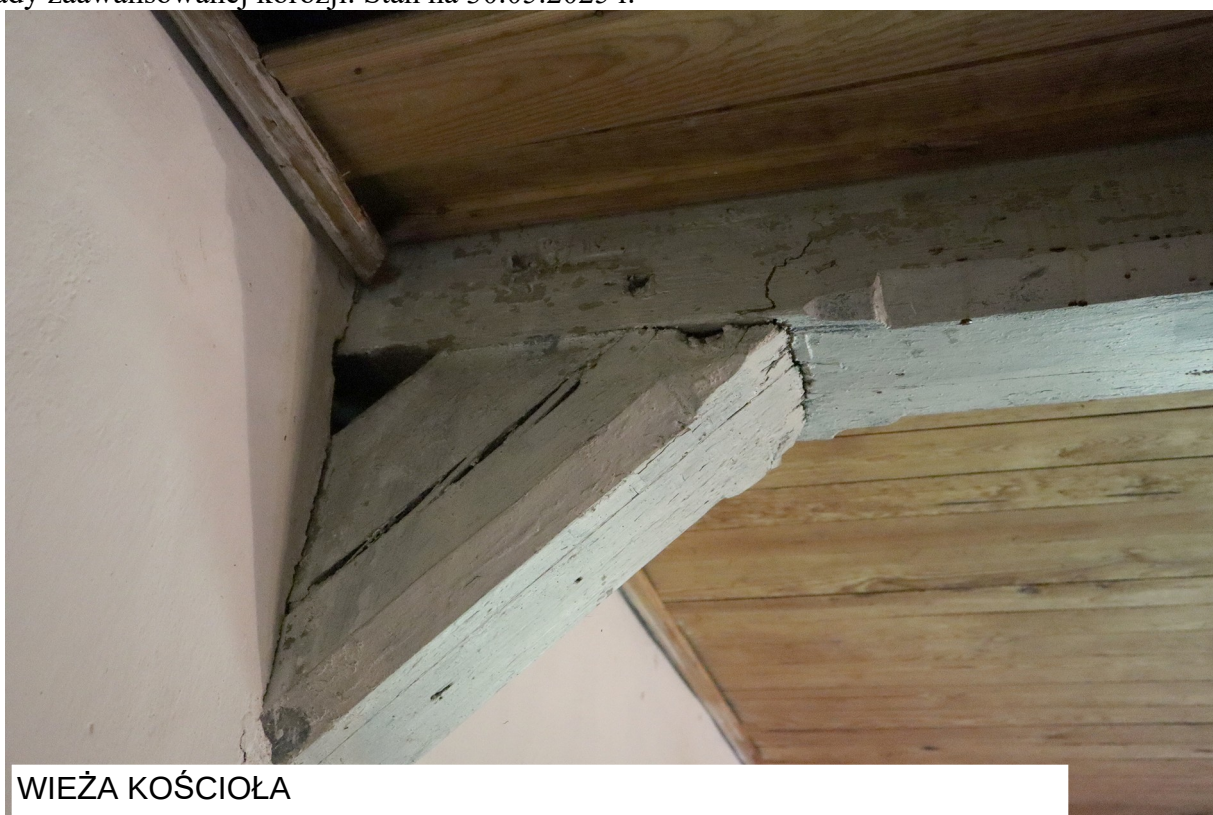
Ryc. 17. Fragment stropu kościoła nad chórem. Widoczne pęknięcie belki dźwigającej strop. Stan na 30.05.2025 r.

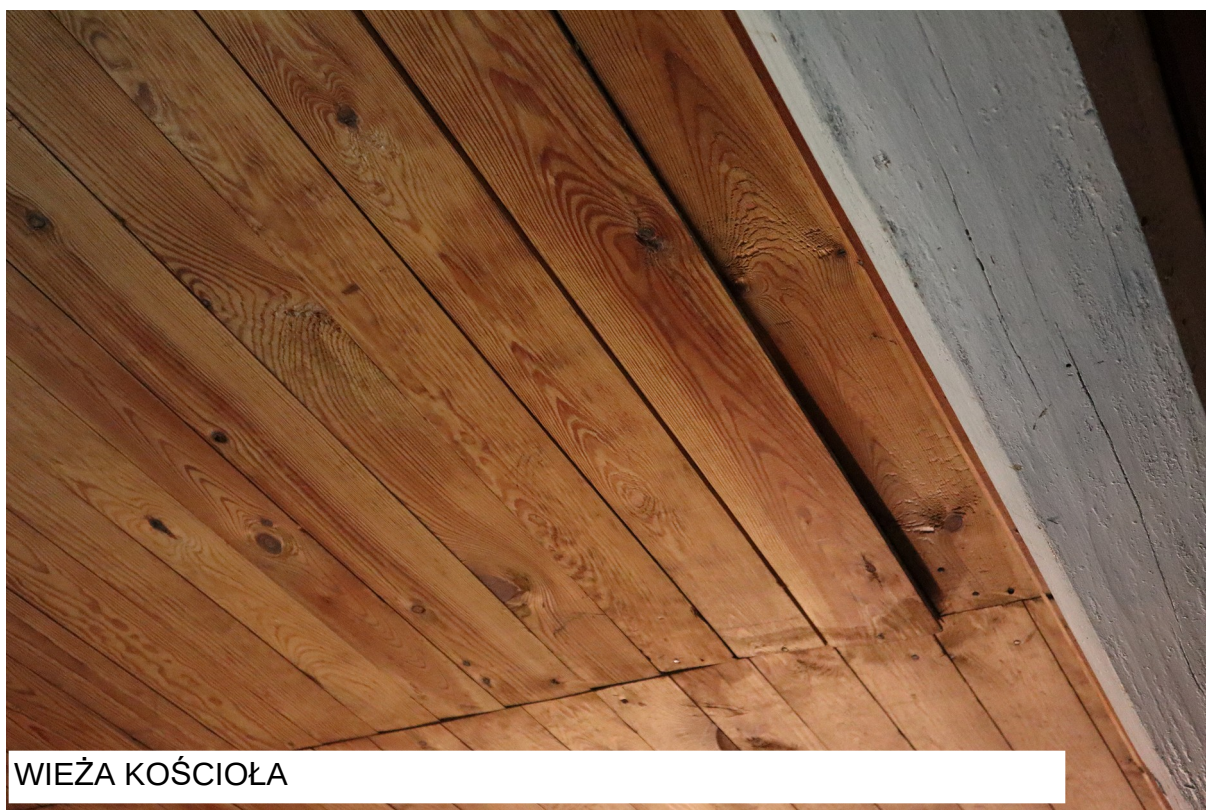
Strop nawy będący jednocześnie podłogą więźby dachowej wykonany jest z desek o nieodpowiedniej grubości lub częściowym zużyciu, co skutkuje uginaniem się pod naporem chodzącego. Strop wyższy (ponad sklepieniem nawy) jest w złym stanie. Deski są niekompletne, połamane, miejscowo widoczne ciemniejsze plamy, prawdopodobnie ślady wilgoci z przeciekającego dachu.

Ryc. 18. Fragment stropu kościoła nad chórem. Widoczne poluzowanie deski stropu. Stan na 30.05.2025 r.
